Belüftung Brauerei, Deutschland

Belüftung Biologie, Betriebskläranlage einer Brauerei

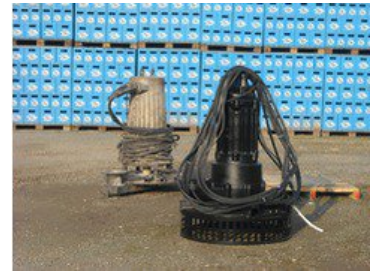
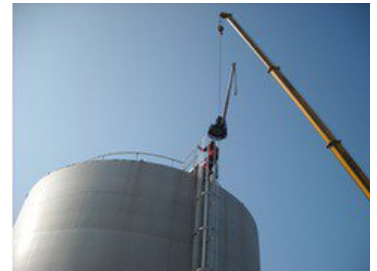
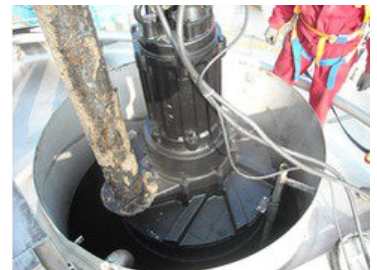
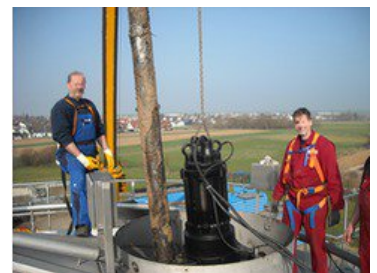
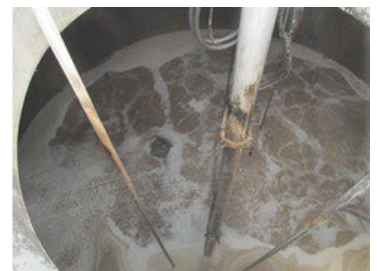
Installation von zwei Tauchbelüftern 370-TR3. Aufgrund des "Luftdichtungsprinzips" der Tsurumi TR-Modelle ist die untere Gleitringdichtung während des Betriebes nicht in Kontakt mit dem Medium, die Standzeiten werden deutlich erhöht.

Der Gesamtleistungsbedarf liegt bei 2 x 37 kW. Im Vergleich mit den vorher installierten Belüftern von 2 x 55 kW wird eine signifikante Reduzierung des Leistungsbedarfs erreicht. Die Installation ist denkbar einfach, da Luftzuführungen und Installationspodeste unverändert übernommen werden können.
